Gebruik van Avance® Solo

Enkele aandachtspunten als u wordt behandeld met het Avance® Solo NPWT-systeem (wondbehandeling met negatieve druk)

Avance® Solo

Leidraad voor de patiënt

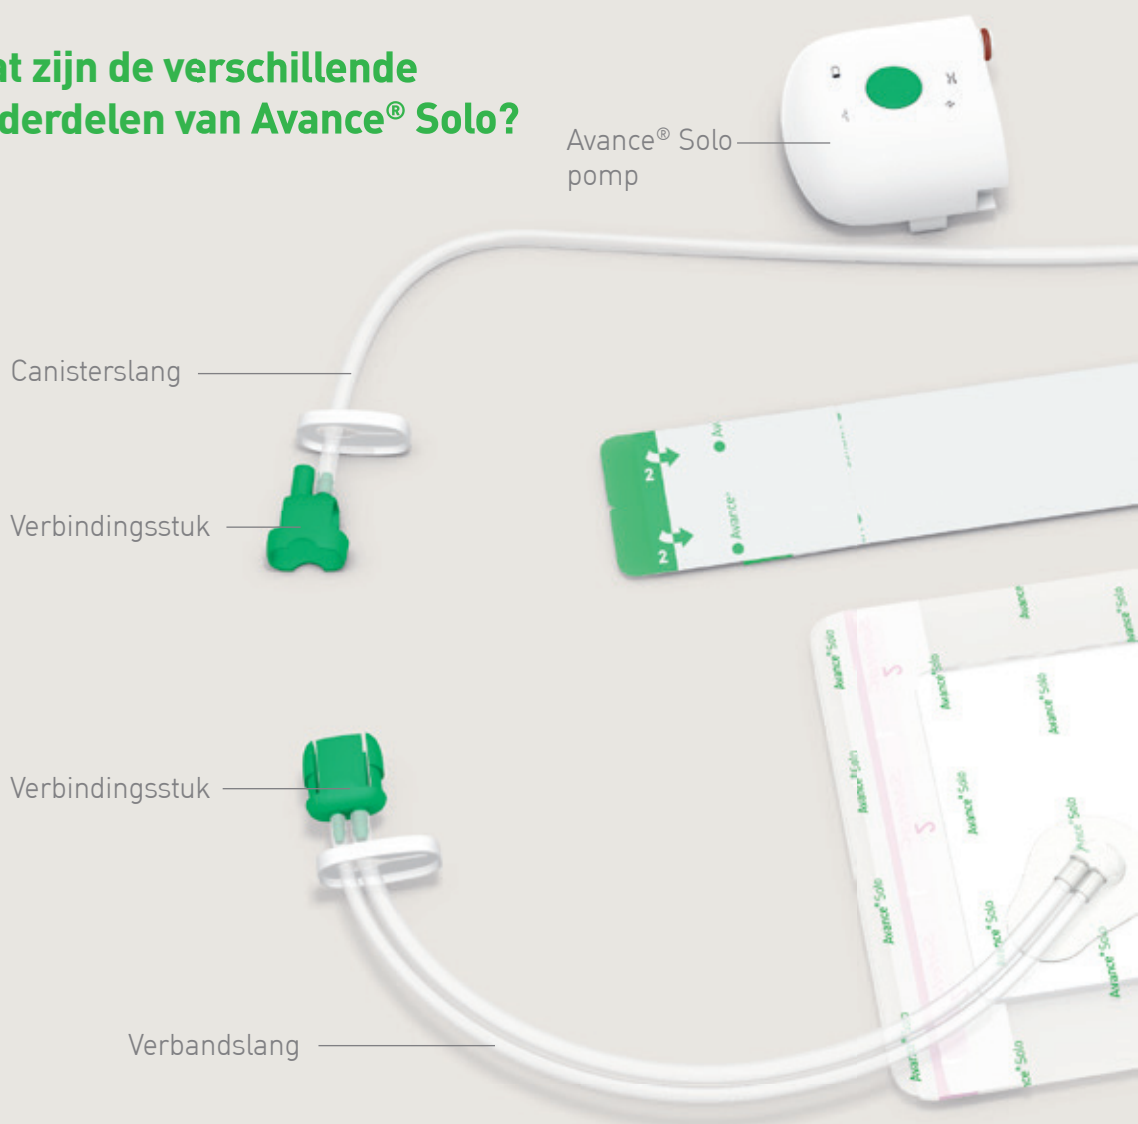
**Wat zijn de verschillende
onderdelen van Avance® Solo?**

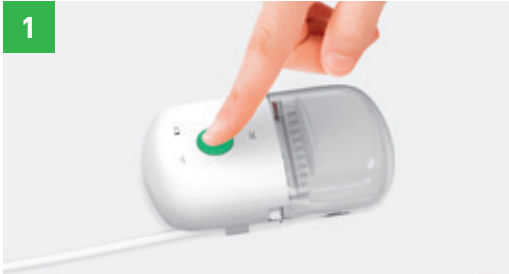
1 Pauzeer de behandeling door de groene startknop op de pomp ingedrukt te houden en na twee (2) seconden los te laten.

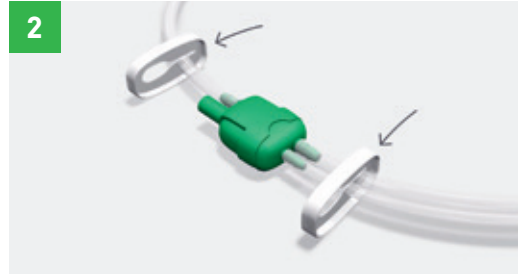
2 Klem de slang van de canister en de verbandslang vast door de schuifklemmen naast de groene connectoren te plaatsen en over de slangen te schuiven tot ze vastzitten.

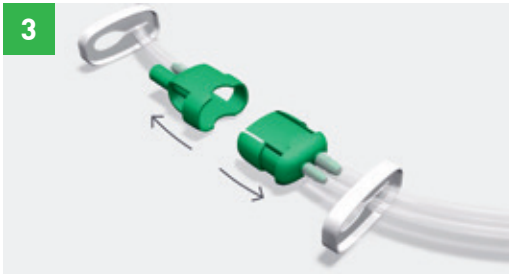
3 Koppel de slang van de canister met pomp los van de verbandslang. Plaats het deel met de pomp op veilige afstand van de douche.

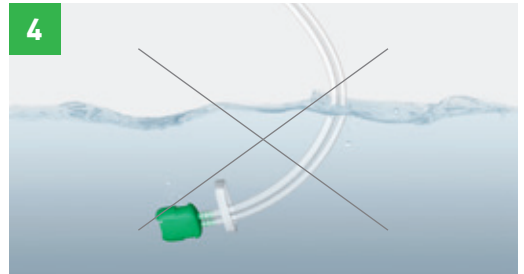
4 Zorg ervoor dat de verbandslang niet in water wordt ondergedompeld wanneer u een douche neemt.

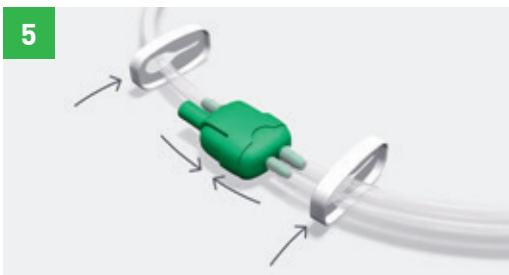
5 Sluit na het douchen het verband weer aan op de pomp en de canister door de groene connectoren aan te sluiten. Maak de twee klemmen los zodra ze zijn aangesloten.

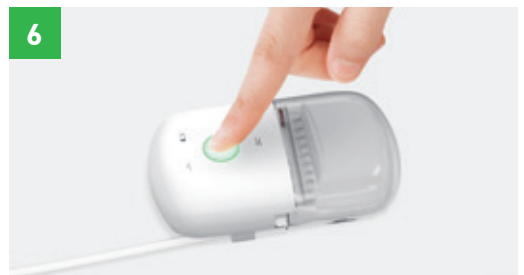
6 Hervat de behandeling door de knop ingedrukt te houden en na twee (2) seconden los te laten, tot de pomp in werking treedt en de knop knippert.

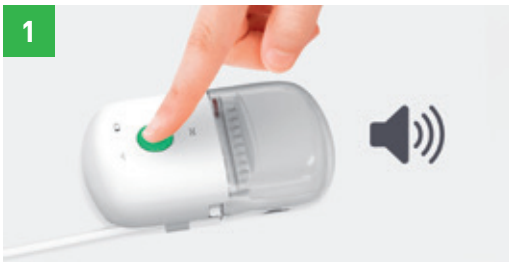
1 Pauzeer de pomp door de groene startknop ingedrukt te houden en na twee (2) seconden los te laten. De pomp geeft twee pieptonen om te bevestigen dat ze in de pauzestand staat.

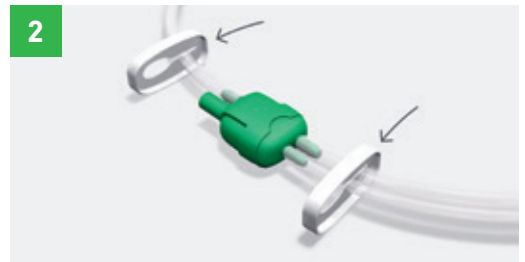
2 Schuif de slangklemmen naar de groene connectoren en duw beide klemmen over de slang, zodat er geen vocht lekt bij het loskoppelen.

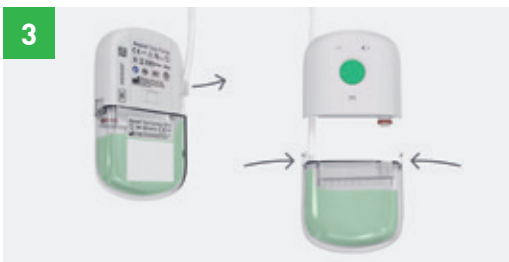
3 Maak de slang aan de achterkant van de pomp los. Druk hard op de plastic lipjes aan de zijkant en trek voorzichtig heen en weer om de canister los te koppelen. Sluit de nieuwe canister aan. U zult merken dat de canister stevig vastzit. Dit is normaal en noodzakelijk voor een doeltreffende afdichting.

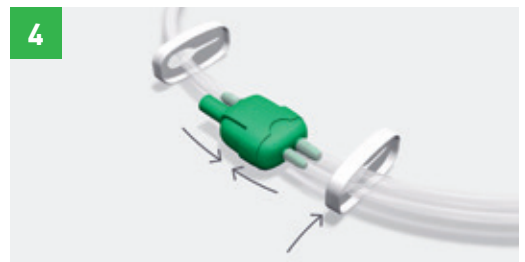
4 Sluit de twee groene connectoren opnieuw aan, maak de klem op de verbandslang los en herstart de pomp door de groene startknop ingedrukt te houden en na twee (2) seconden los te laten. Controleer of de negatieve druk werkt: het verband moet strak zitten en stevig aanvoelen.

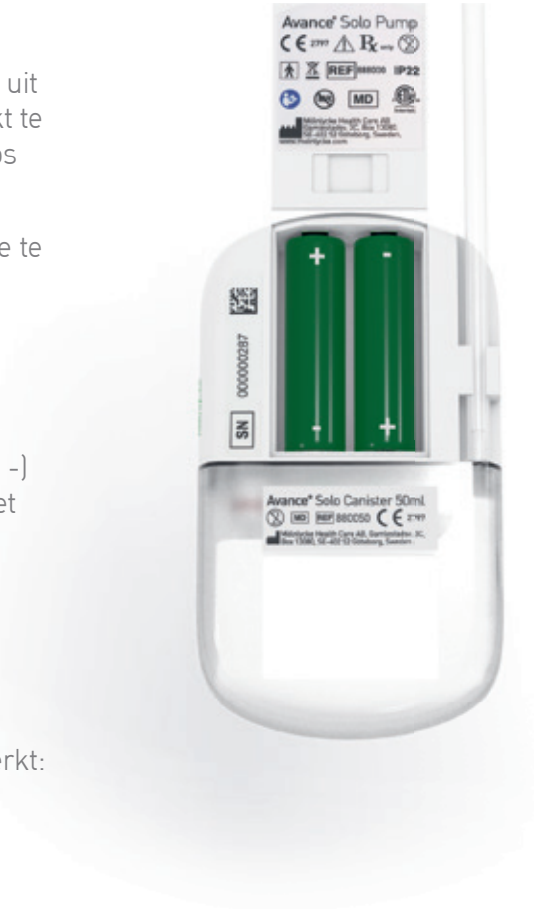
U moet de twee (2) batterijen vervangen bij een alarm voor te lage batterijspanning of na 7 dagen. Gebruik uitsluitend lithiumbatterijen van het type AA 1,5V GP15LF.

- Als de pomp nog werkt, zet ze dan uit door de groene startknop ingedrukt te houden en na twee (2) seconden los te laten.
- Open het batterijvak door het klepje te verschuiven.
- Verwijder de batterijen.
- Plaats nieuwe batterijen en zorg ervoor dat de pluspool (aangeduid met +) en minpool (aangeduid met -) van elke batterij overeenkomen met het +/- symbool in het batterijvak.
- Sluit het klepje van het batterijvak.
- Herstart de pomp door de groene startknop ingedrukt te houden en na twee (2) seconden los te laten. Controleer of de negatieve druk werkt: het verband moet strak zitten en stevig aanvoelen.

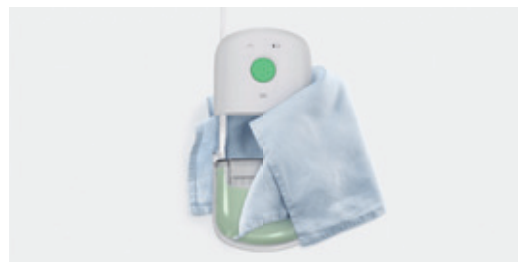
De pomp mag af en toe worden gereinigd met een vochtige doek of met een niet-schurend reinigingsmiddel. Plaats de pomp niet onder stromend water.
